芝生地と樹林地の状況

中野緑化工技術研究所

中野 裕司

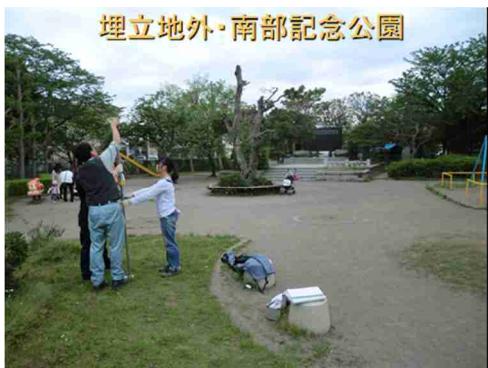
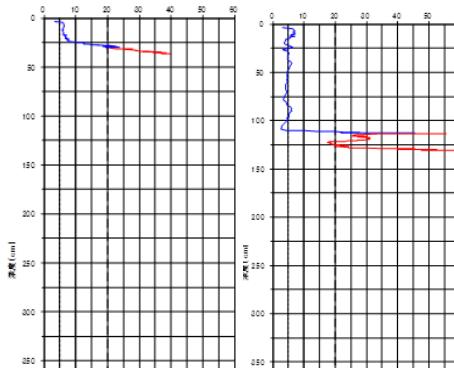
南部記念公園

埋め立て地外に位置する(1)南部記念公園は、地震による芝地・樹林の被害は認められなかった。芝地、樹林ともに健全である。

芝地

樹林地 (SH 型貫入試験)

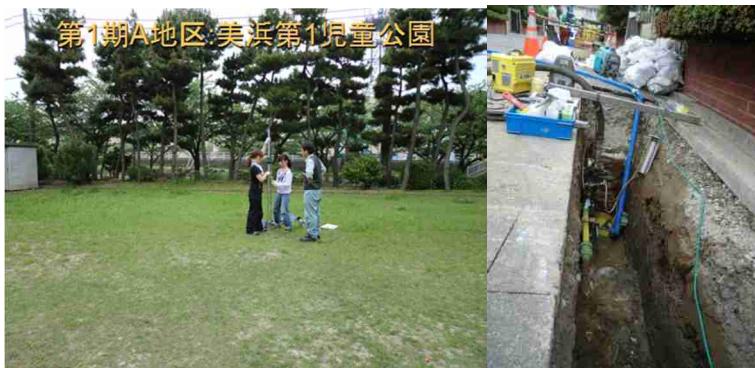
2.1. 美浜第1児童公園

地下水位の低い(4)美浜南第 1 街区公園では、芝地は全面に薄い噴砂が認められ、浅層地下水の噴出にともない僅かに噴砂したものと思われる。(8)若潮公園は築山の麓や景石周辺、土壌が還元状態となっており地下水位が高いものと考えられる樹林などで部分的に噴砂が認められたが、被害は軽微である。特筆すべきものとして、若潮公園と隣接する交通公園は、コンクリート舗装により覆われる公園であるが、コンクリート舗装の被災が目立った。

地下水位 30cm 程度

噴水芝地(SH 型貫入試験)

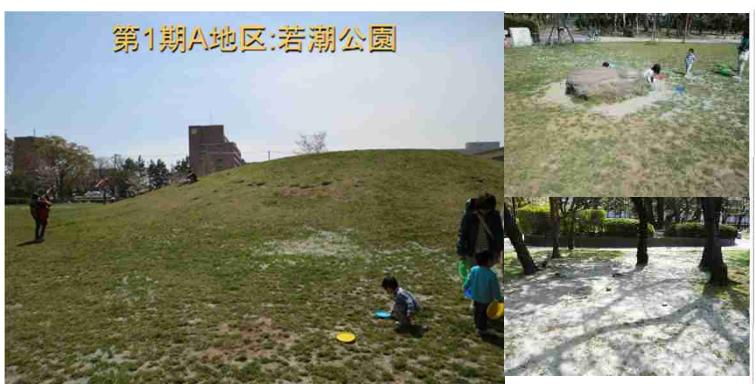
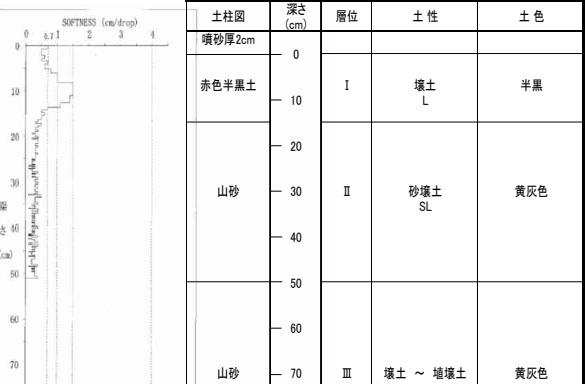
2.2. 若潮公園

景石/サクラ・噴砂

土壤硬度

土層

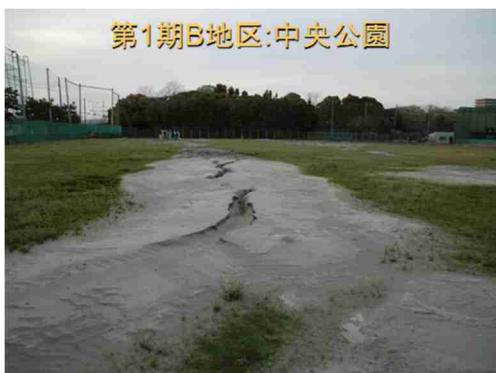
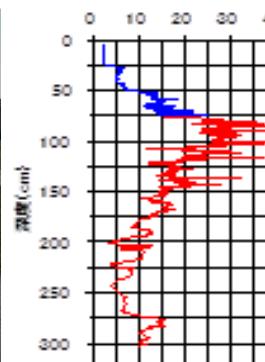
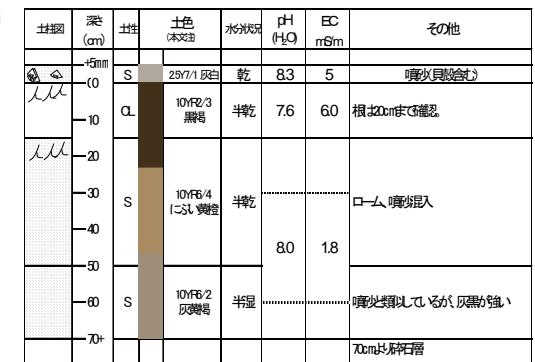
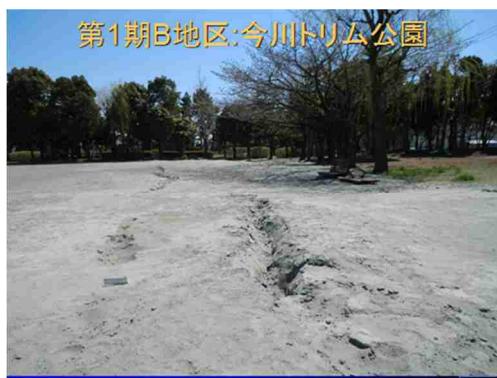
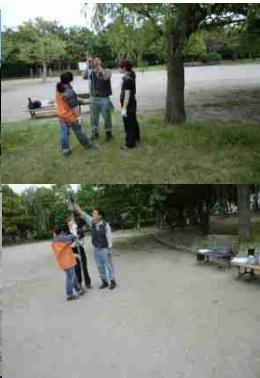
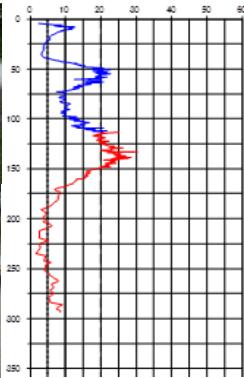
3.1. 中央公園

昭和 43 年、43 年前に埋立てが完了した B 地区は全体としては芝地・樹林の被害は軽微であるが、(13)中央公園、(16)今川トリム公園には大亀裂が発生している。いずれの亀裂も幹線道路と平行し、中央公園では野球場を横断し、高い築山裾を回り込むように、今川トリム公園ではダスト舗装内に大亀裂が発生しており、地盤構造に由来するものと考えられる。

噴砂芝地(SH 型貫入試験)

土層

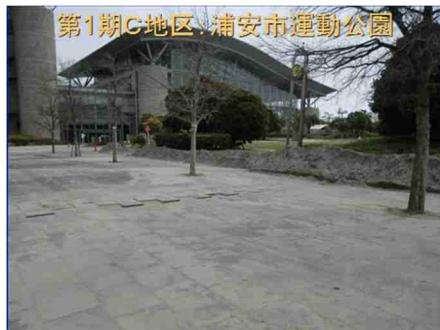
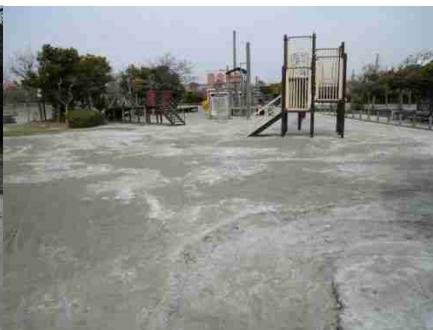
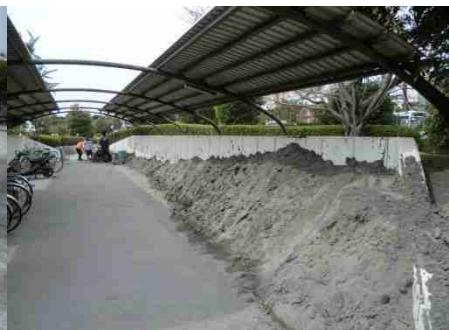
浦安市運動公園

昭和 43 年～50 年、43～36 年前に埋立てが完了した C 地区では、芝地・樹林の被害は軽微であった。ただし、(20)浦安市運動公園は、平板舗装、ダスト舗装による広場面積が大きく、この広場や園路周辺に大量の噴砂が発生していた。

平板舗装

ダスト舗装

アスファルト遠路

噴砂が薄散らばっている程度

地下水位 30cm 程度

公園において目立った被災は、平板舗装、ダスト舗装、コンクリート園路、縁石、側溝など広場や園路構造物であった。これらは、地盤を切り下げて基礎工事を行う、また、硬質・剛構造であるため、地盤液状化による揺れに追随できない、などにより、噴砂が発生したものと考えられる。地震災害に強い公園とするためには、できる限り剛構造物を用いず、芝地、樹林地の面積を大きくし、歩道は縁石・側溝などを設けず、弹性舗装、素堀側溝など柔構造による公園造りを目指すことが適当と考える。

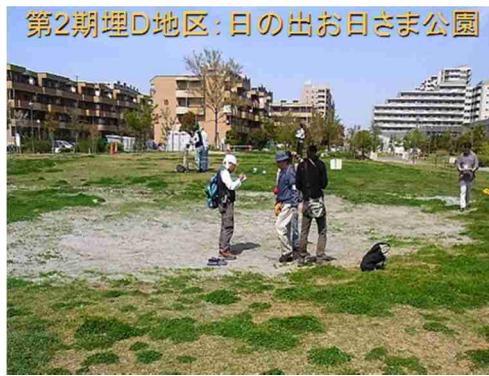
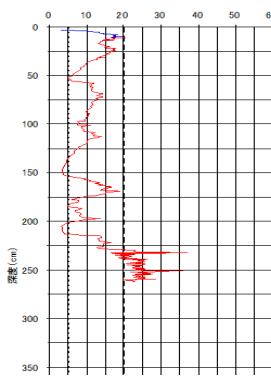
5.1.1.日の出お日様公園

これに対し、第一期と海側に挟まれた地域では大亀裂の発生や噴砂被害が発生している。三番瀬を臨む(22)日の出北公園は、堤防が側方流動したものと考えられ、堤防に平行に大亀裂が発生している。厚い盛土構造のため、公園内に発生した亀裂からは噴砂は認められない。(23)日の出お日さま公園、(25)日の出第 4 街区公園隣接地には、三番瀬に直交する亀裂が発生し噴砂が大量に認められた。この二つは、ほぼ直線上に位置することから地下埋設物など地盤構造によるものと考えられる。日の出お日さま公園の一部では芝地内からの噴砂が認められ、噴砂後は沈下し、地盤は固く締め固められた状態となっていた。また、築山の裾などから斑点状の噴砂も認められた。

噴砂芝地

土層

土柱固	深度 (cm)	土性	土色 (日本土)	水分状況	pH (H ₂ O)	EC mS/m	その他
△△	0	S	25Y7/1 灰白	乾	7.9	12.6	噴砂(貝殻含む)
△△	10	L	10YR4/4 褐	乾	7.5	9.8	噴砂が入り込んでいる。
△△	20						噴砂・角礫混じり
△△	30						
△△	40						
△△	50						
△△	60	S	25Y6/2 灰黄	半乾	8.6	10.4	
△△	70						
△△	80						
△△	90						
△△	100

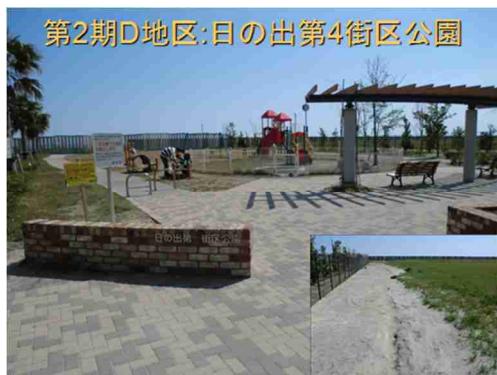
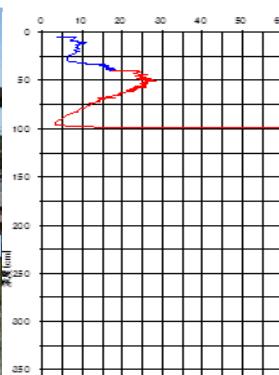
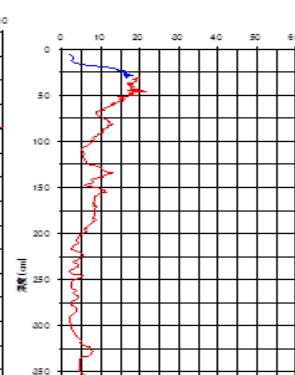
5.1.2.日の出第4街区公園

公園内

公園外噴砂地(SH型貫入試験)

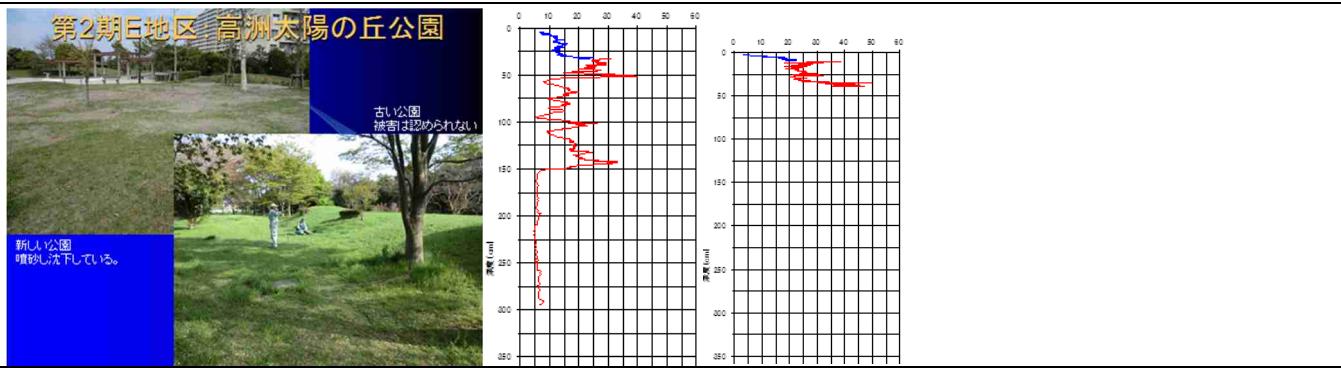
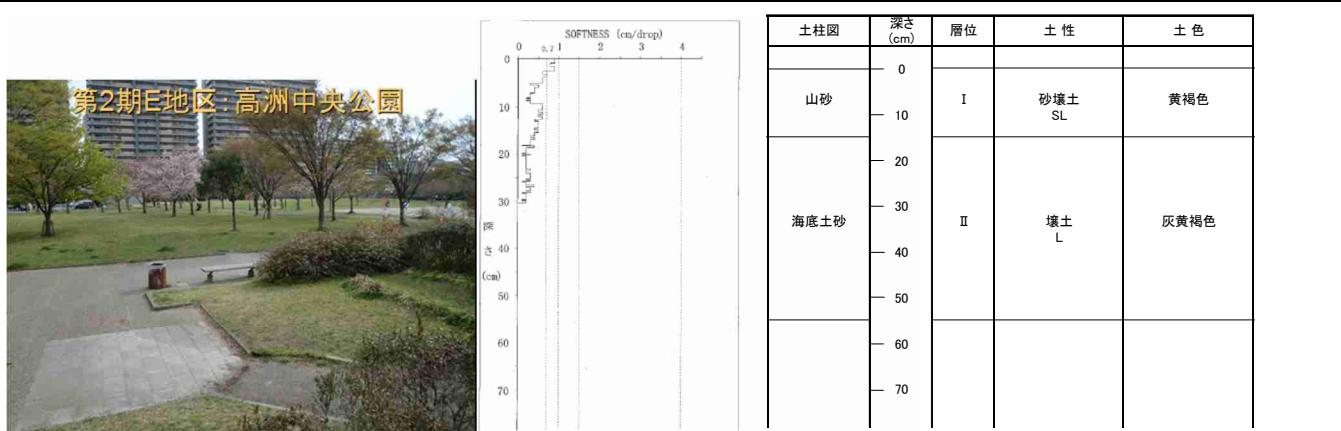
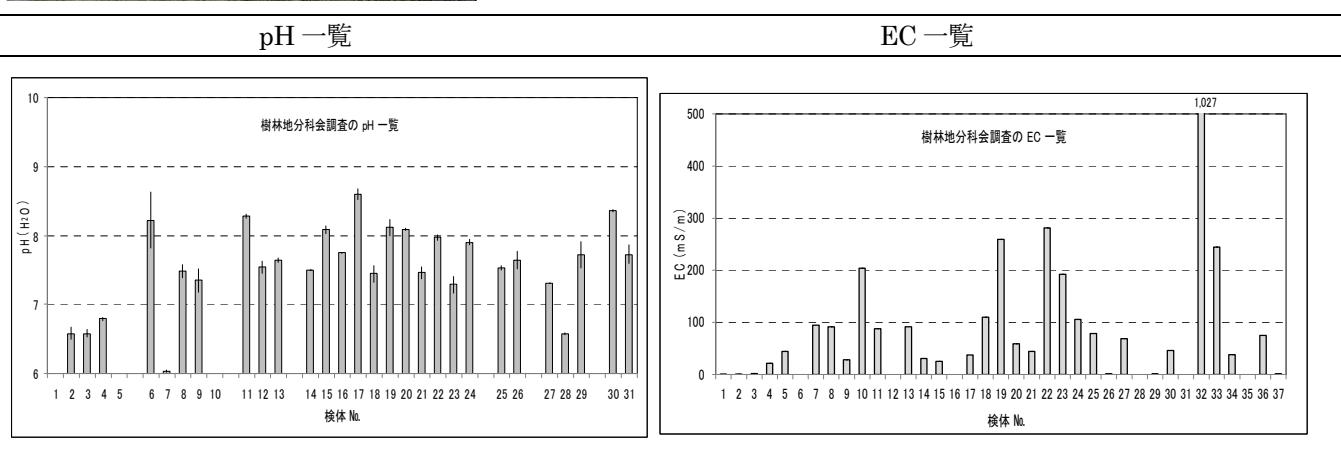
6.1. 高須太陽の丘公園

昭和 54 年～55 年、32～33 年前に埋立てが完了した E 地区は、D 地区と同様であり、海側の(32)高洲海浜公園の被害は軽微であり、海側と第一期埋立て地に挟まれた、(31)高洲中央公園、(32)高洲太陽の丘公園に被害が発生している。高洲中央公園は全体としては、被害は軽微であるが、公園境界付近の緊急用貯水槽が地盤液状化により浮上し、マンホールが飛び出していた。ここに隣接する道路は被災し、マンホールの浮上が著しい状態であった。高洲太陽の丘公園は、L 字状の公園で、L 字の縦棒にあたる箇所は第一期埋立て地の堤防、幹線道路に平行しており、幹線道路と公園敷地に挟まれた空地には、道路と平行し複数の大亀裂と噴砂が発生していた。亀裂の一部は樹林に達し、樹林に接するアスファルト歩道は噴砂により陥没している。しかし、この歩道から数 m 離れた芝生では被害が発生していない。地盤構造による大亀裂と考えられる。これと直交する横棒箇所は、樹林が形成され、樹林地では噴砂・地盤液状化による被害は認められない。L 字の交点の部分、入り口部は、噴砂が発生し、平板舗装、芝生地などが沈下し地盤は硬質な状態である。この箇所に植栽された樹木の樹形は、梢端枯れが顕著であり地下水位が高い状態にあったものと考えられ、浅層の地下水が噴砂となって現れたものと考えられる。

地盤状況により大亀裂が発生するものと推定されるが、このような箇所に隣接する部分には樹林地などを造成し、緩衝緑地帯とすることが適当と考えられる。
